# RELATÓRIO DE APURAÇÃO

Prefeitura Municipal de Bananeiras

Relatório de Apuração: **887337**

Análise das supostas irregularidades comunicadas pelo Ministério Público Federal (MPF), relativas às obras de Construção do Complexo de Abate Peixes, incluindo Fábrica de Ração e de Farinha de Peixe no município de Bananeiras/PB, pactuadas por meio do Convênio nº 044/2013 (Siafi nº 797354), celebrado entre a União, por intermédio do Ministério da Agricultura, Pecuária e Abastecimento (MAPA), e a Prefeitura Municipal de Bananeiras, cujas obras foram contratadas mediante a Concorrência n.º 001/2014 e Contrato nº 253/2014.

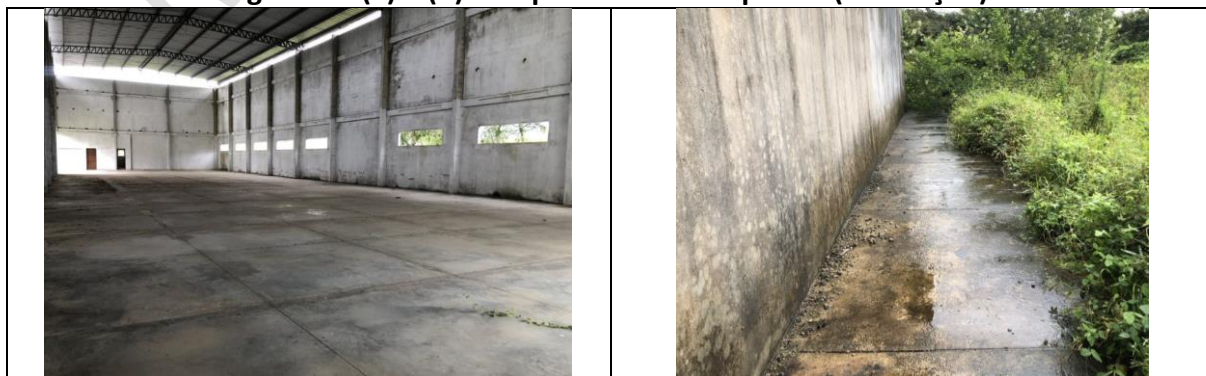
**Figura 01 (a) e (b)– Galpões fábrica de peixes (infiltração).**

Galpões com infiltrações em pisos e paredes

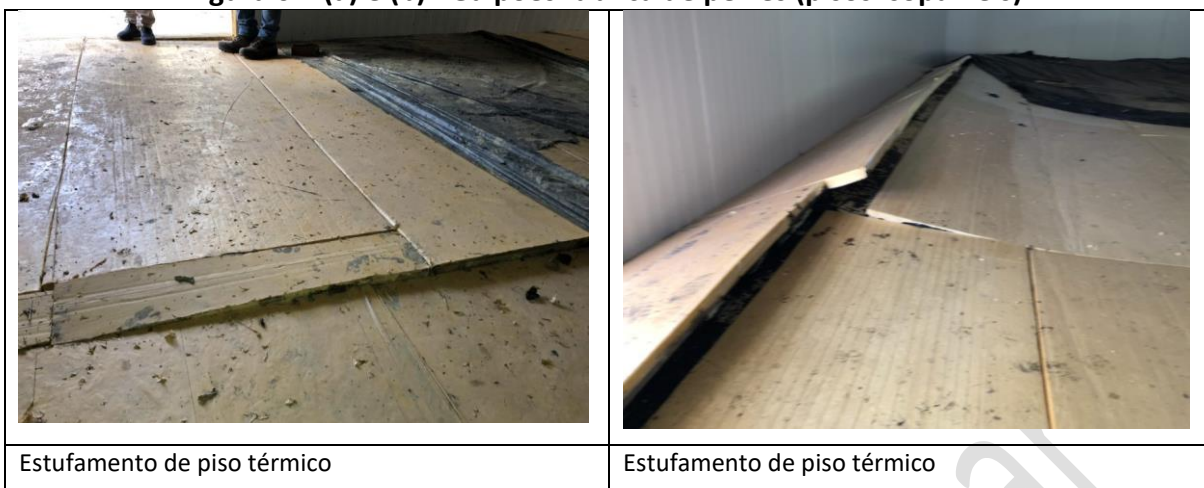
**Figura 02 (a) e (b)– Galpões fábrica de peixes (pisos isopainéis).**

Destaque-se a instalação dos isopainéis, que foram executados com espessuras diferentes das previstas na planilha orçamentária, acarretou diferenças nos seus custos unitários. Para quantificar o prejuízo, os preços unitários dos isopainéis de 7,5cm e 15cm foram calculados proporcionalmente à espessura do isopanel de 10cm (item 3.2). O mesmo procedimento de obtenção proporcional do custo unitário foi aplicado para os itens 7.2 (Indústria), 6.2 (Fábrica de Farinha) e 7.2 (Guarita). As calhas (item 7.3) dos Blocos Guarita, Administração e Fábrica de Ração foram desconsideradas na medição realizada pela CGU por estarem deterioradas e sem condições de aproveitamento.

Aspecto relevante quanto à inspeção física, diz respeito, conforme demonstram os registros fotográficos a seguir inseridos, sobre a situação de abandono da obra, a exemplo de infiltrações de pisos e paredes, oxidação de calhas e estrutura, piso e parede térmico estufados, entre outras, o que pode vir a comprometer o investimento realizado, conforme se observa a seguir:
